R55:1980

Åtgärder med befintliga fönster

**Förbättrad värmeisolering, beslag,
underhåll, utbyte**

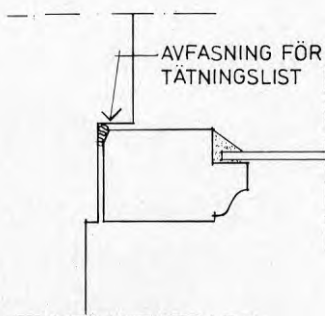
Fig 1.3.a

En listtyp som i några av våra "fall" har kunnat insättas utan föregående hyvlingar e d är den rektangulära, refflade svampgummilisten, $3 \times 9 \text{ mm}$. Där inte tillräckligt utrymme finns för listen får man hyvla av hörnet lätt för att bågen skall gå igen utan att bända. Fig 1.3 a. Det är en relativt enkel procedur.

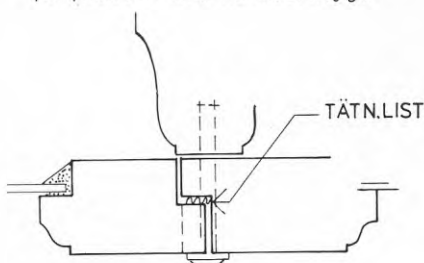
Fig 1.3.b

Där innerbågarna möts vid mitt- och tvärpost är oftast kanterna utförda med falser enl fig 1.3 b. Detta innebär vissa nackdelar då fönstret förses med "moderna" tätningslister. Dels är ofta falsarna så små att listen får dåligt plats, dels kommer listen om den sätts där att ligga i ett annat plan än vid övriga bågdelar, vilket gör att täthet svårare uppnås. Om man dessutom har innanfönsterskruv som åthållningsbeslag kommer skruvens genomgång gärna att störa tätningslistan något. En åtgärd som eliminerar dessa störningar är att klyva bort överfalsen från ena bågen och fylla ut hörnet i den andra. Fig 1.3 c. Detta har vi i regel gjort i våra exempel - det är inte något stort arbete, som man gärna gör på platsen med handverktyg.

VANLIGT FÖREKOMMANDE
FALSNING

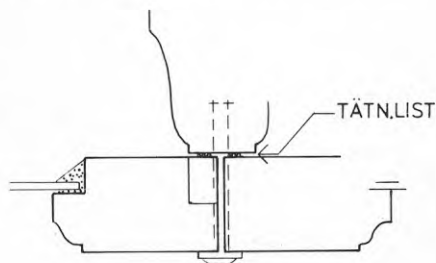
Fig 1.3.c

ÅTGÄRD SOM FÖRENKLAR
TÄTNINGEN

Denna åtgärd, liksom avhyvling, visad i fig 1.3 a medför målningsarbeten på fönstret, varför de naturligtvis lämpligast utförs då ommålning är betingad av andra skäl.

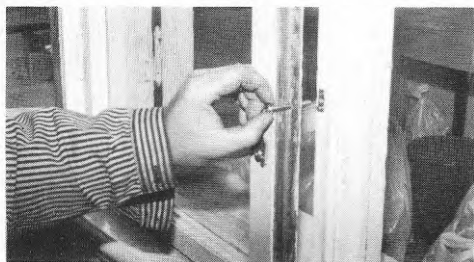
Bild 2.1.b

Innanfönsterskruv

Funktionen att klämma till bågen fyller fönsterskruven bra. Nackdelarna ligger dels i att man måste nyttja verktyg för att öppna/stänga detta beslag, dels i att den utgör en störning av tätningslistan vid mittposten, då nu gängse lister används. Bieffekter som man också kan notera i gamla fönster är att fönsterskruvar är borttappade, att skruvgångarna är förstörda, och att målningsdefekter kring skruvarna lätt uppstår.

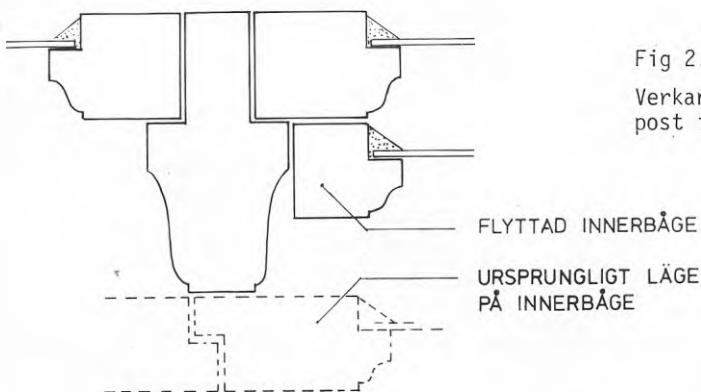
En komplikation, som gärna uppstår vid den här åtgärden är anslutningen av den flyttade innerbågen till mittposten och eventuell tvärpost. I gamla fönster är ju posterna nästan alltid profilerade och en snygg och välfungerande anslutning kan vara svår att åstadkomma. Fig 2.2.a

Verkan vid mittpost i vissa fall

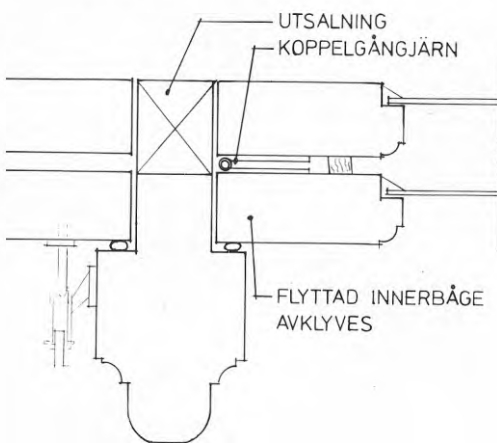
Ett par objekt där hopkoppling av bågar utförts har studerats. I dessa fall fanns det emellertid möjlighet att låta fönstren så att säga växa utåt, varför det ovan nämnda anslutningsproblemet undveks. Det möjliggjordes genom att fönstren tidigare var indragna från fasadlivet. Fig 2.2.b

Bågar, kopplade och flyttade utåt

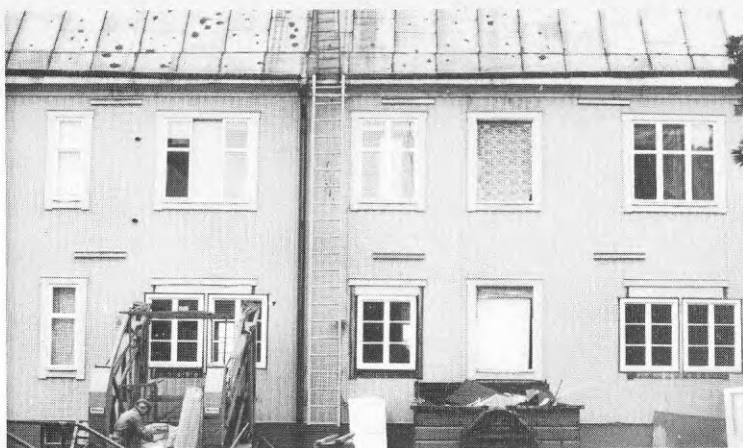
Bild 4.1.b Fönsterbyte

En annan detaljändring, som då och då görs, är att oavsett om det befintliga fönstren är av fyrluftstyp med krysspöst blir de nya av typen tvåluftstyp med tre rutor på höjden avdelade med spröjsar. Beveklsegrunderna för denna ändring kan vara skiftande och oklara. Ett skäl synes vara att tvåluftsfönstret anses vackrare och att det är modernt. Denna synpunkt får gälla före troheten mot originalutförandet. En samverkande faktor kan vara att fönstertillverkarna nu en tid har haft det spröjsade tvåluftsfönstret som fabrikantstandard och lagervara men inte krysspösfönstret. Det sistnämnda är besvärligare att anskaffa. Kostnaden är naturligtvis betydelsefull också här. Ett fyrluftsfönster är dyrare än ett tvåluftstyp, även om det sistnämnda är spröjsat. Denna omständighet har också lett fram till en modell, som ibland tillämpas, att tvärposten och uppdelningen i två bågar på höjden ersätts med en bred spröjs upptill. Man får på det sättet ett tvåluftsfönster, som skenbart liknar ett fyrluftstyp utifrån - inte inifrån.

Krysspост ersättes med spröjsade två-lufts-fönster

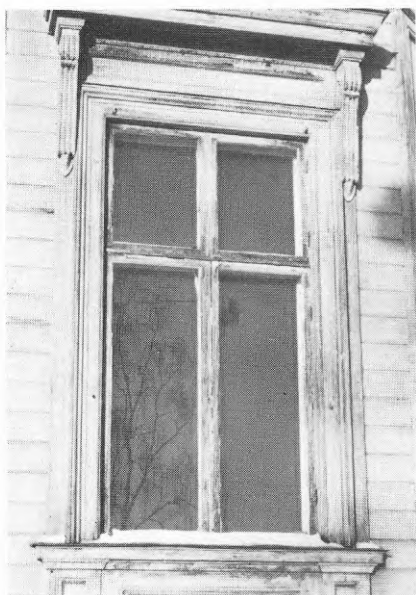
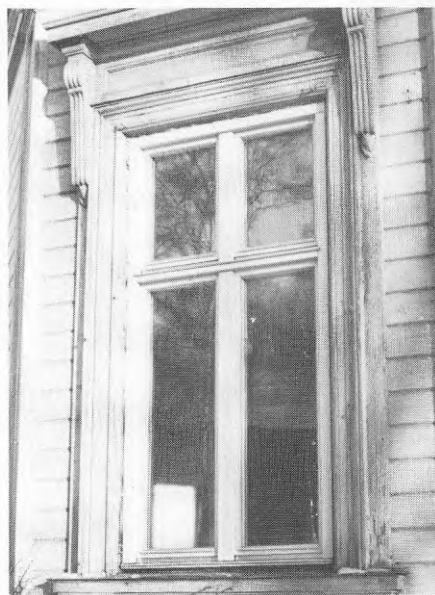
Bild 4.1.c

Före

Efter

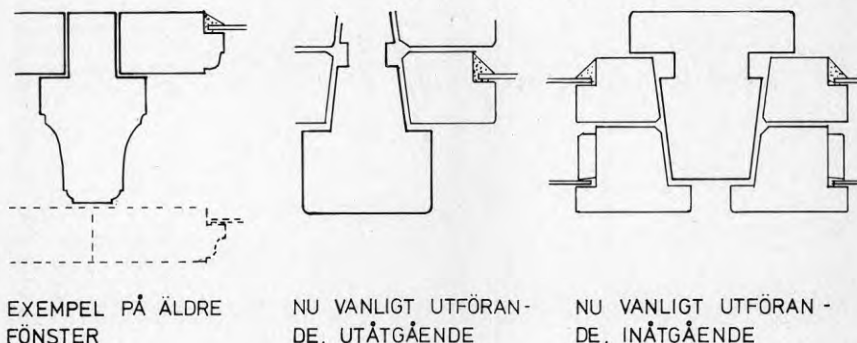
En påtaglig och strängt taget alltid förekommande förändring inträffar invändigt vid fönsterbyten. Bortsett från eventuella ändringar i fönstrets storlek eller utformning, följer med det nya fönstret att dess snickeri är hyvlat med profiler och utförande enligt "dagens standard" (specialprofiler är otänkbart av kostnadsskäl annat än i speciella fall). Det utmärkande för detta nu gängse snickeriutförande är att det är strikt tekniskt - rationellt och saknar alltså helt den profilerings av varierande slag, som äldre snickerier har.

Fig 4.2.a Profiler på äldre och nyare snickeri

Skillnaden i estetisk verkan är betydlig. Just i fönster, där ljuset flödar starkt och skuggbildningen blir tydlig får profilerings i kanterna av snickeriet där de gränsar mot dagern en stor betydelse. Härigenom moduleras ljus och skugga jämfört med då en platt yta mot rummet avslutas tvärt mot glaset. Det känns befogat att tala om förändringen som en förlust.

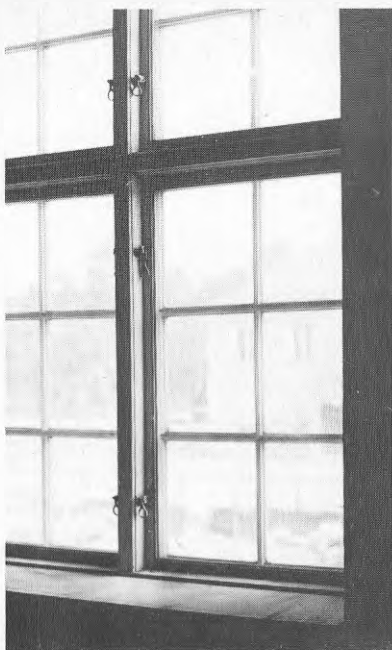
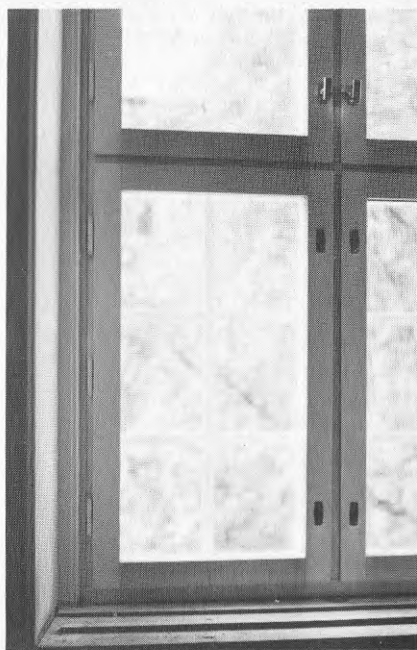
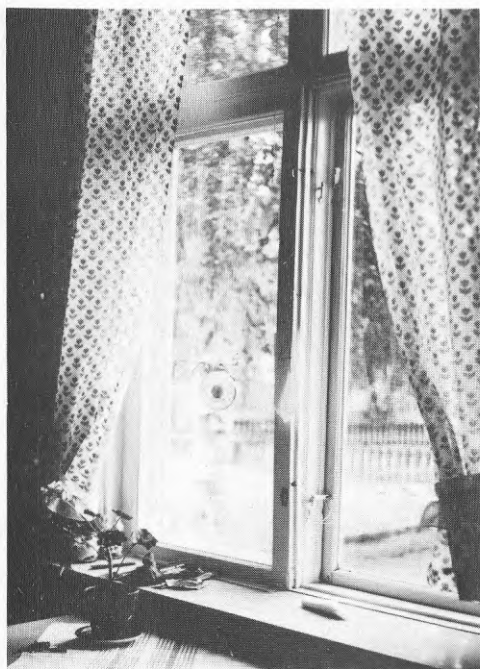
Före

Efter

Bild 4.2.b Invändigt
 Profileringen har en
 ljusförmedlande verkan
